Gestión costera, una solución que no siempre llega a tiempo. Estudio de caso en la costa de Mar del Tuyú, Buenos Aires, Argentina.

Coastal management, a solution that does not always arrive on time. Case study on the coast of Mar del Tuyú, Buenos Aires, Argentina

M. Tejada Tejada¹, E. Carol², G. Borzi² y C. Tanjal²

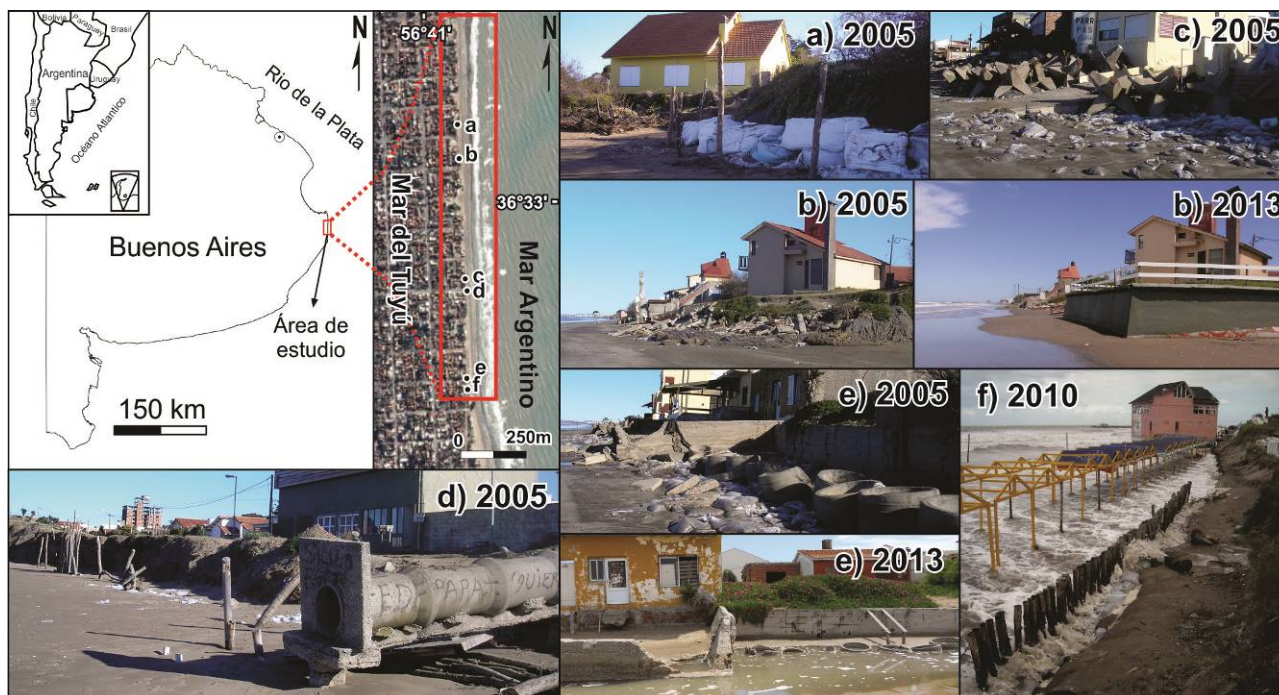
FIGURA 1. Ubicación del área de estudio, ejemplos de erosión costera y distintas medidas de mitigación.

Como se puede apreciar en las Figs. 1 y 3, el retroceso de la línea de costa afecta a las edificaciones que se encuentran más cercanas a la playa. Para dar respuesta a este problema de erosión que afecta a las viviendas, se efectuaron distintas medidas de mitigación no coordinadas entre los propietarios y el municipio. Por un lado, el municipio aplicó las mismas medidas en toda la franja costera afectada, sin considerar las particularidades erosivas que presentaba cada vivienda. Mientras que los propietarios aplicaron medidas en función de su situación particular, sin considerar la de los vecinos y superponiéndolas a las efectuadas por el municipio. Un resumen de las distintas medidas de mitigación observadas en campo se describe a continuación. La Fig. 1a corresponde a una fotografía del año 2005, en donde se observa una casa que ha instalado sacos de arena de 1m^3 para la protección de la duna. Se observa, además, cómo la erosión mareal ha dejado al descubierto el tanque séptico de hormigón, y la cerca perimetral del recinto se encuentra gravemente deteriorada. En la Fig. 1b se muestra la situación edilicia de una vivienda en dos años diferentes. En el año 2005 y con el objeto de evitar la erosión, se actuó situando montículos de escombros y un mallado de contención en el frente de la vivienda. Al no detener la acción del mar, el propietario construye un muro de contención de cemento de 1,5 m de alto, tal como se observa en la fotografía de 2013. En el sector de costa donde se ubica el edificio de Prefectura Naval Argentina (Fig. 1c) se instalaron, en el frente batiente, unas escolleras de hormigón. Este tipo de estructuras no muestran

variaciones entre las fotografías de 2005 y 2013. Nótese que en la fotografía de la figura 1c se observa que la playa está cubierta por bolsas de arpillera de polietileno, para autodefensa de las edificaciones. Estas bolsas fueron instaladas por el municipio a lo largo de todo el sector costero con problemas de erosión. Esta medida de mitigación no tuvo resultados positivos de cara a la protección, sin embargo, estéticamente afectó negativamente, al dispersar las bolsas rotas por el oleaje, a lo largo de la playa.

En la Fig. 1d se observa un caño de desagüe pluvial que ha quedado al descubierto por la erosión en un tramo mayor a 5 m de longitud, lo cual evidencia la importancia del retroceso de la línea de costa.

Otra medida utilizada por los propietarios para evitar la erosión se aprecia en la Fig. 1e, donde se usan caños de hormigón dispuestos verticalmente. La diferencia entre los dos años (2005 y 2013) evidencia que es una medida poco efectiva ya que sólo evita momentáneamente el retroceso de la línea de costa. El salitre corroe poco a poco el hormigón y son estructuras que sólo minimizan el oleaje y no contribuyen a la recuperación del médano costero, deteriorando aun más el paisaje de los bañistas. La Fig. 1f muestra un balneario al borde del médano costero, en donde se han utilizado postes de madera y bolsas

plásticas para evitar la erosión. Sin embargo, como se observa en la fotografía, esta medida sólo minimiza un poco el efecto erosivo de las olas y no contribuye a la recuperación del médano. Asimismo, como en el ejemplo anterior, la destrucción de las bolsas deteriora el ambiente de los pobladores y veraneantes. Cabe destacar que el empalizado tampoco es resistente en el tiempo, un ejemplo de ello se observa en la fotografía 1d donde pueden verse restos de un antiguo muro de postes de madera. Otro ejemplo de esta situación, pero en otro sector de la playa puede observarse en la Fig. 3a.

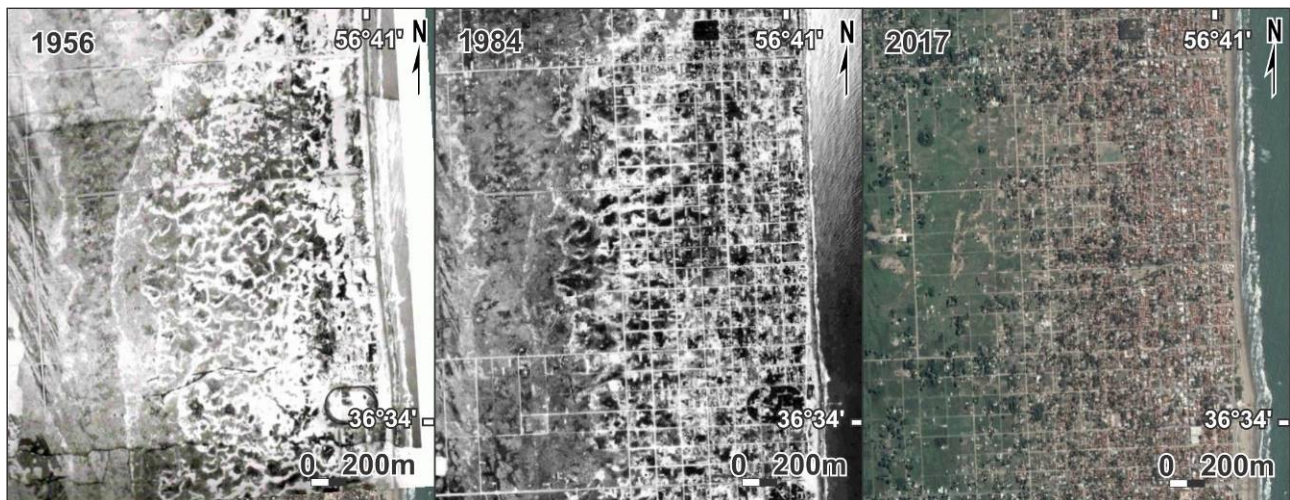
Las observaciones de las imágenes satelitales evidencian un crecimiento urbano importante de la localidad de Mar del Tuyú principalmente a partir de 1980 (Fig. 2). Esto se ve reflejado en los datos del censo, donde la población estable aumenta de 2800 habitantes en 1990 a cerca de 8000 en 2010. Este

FIGURA 2. Imágenes satelitales de Mar del Tuyú evidenciando el crecimiento urbanístico.

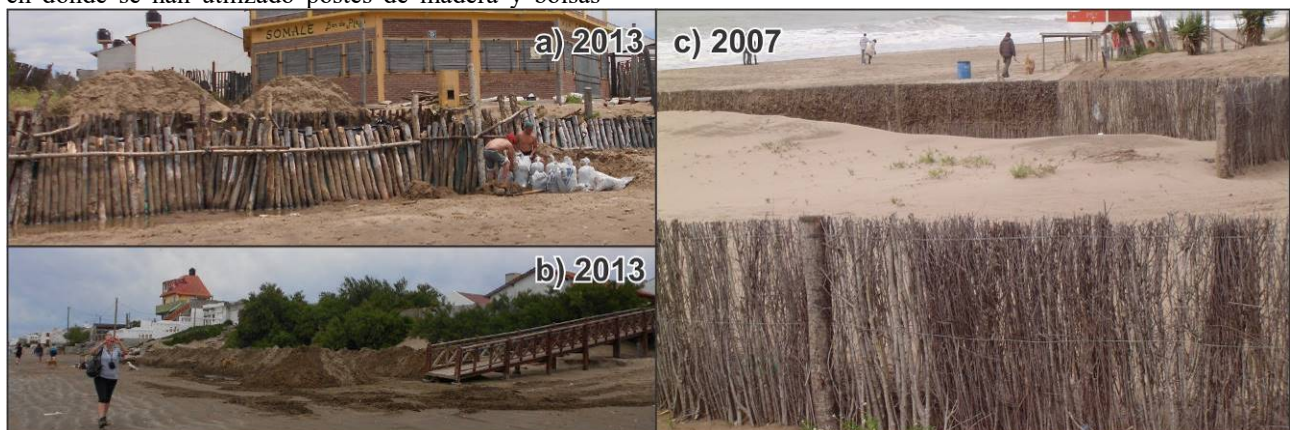
FIGURA 3. Distintas medidas de mitigación.

Una medida que sí logro recuperar el cordón dunar y frenar la erosión fue el enquinchado instalado por el municipio en sectores aledaños donde la erosión no era tan grave. Este sistema de enquinchado (Fig. 3c) cuenta con pequeñas ramas que se disponen en forma de muro de 1 m de altitud en la zona de dunas. La arena que se traslada por saltación es atrapada aumentando en torno a ellas, acumulándose y favoreciendo la recuperación del médano. Lamentablemente en el sector más erosionado, las edificaciones construidas sobre el médano hacen imposible desarrollar el sistema de enquinchado en las zonas más afectadas. Dada esta situación y el conflicto que genera entre los propietarios y los turistas que demandan la mejora paisajística de la playa, es que en 2009 el municipio trató un proyecto de expropiación de las propiedades ubicadas en este sector litoral, con el fin de impulsar medidas que permitan la regeneración del frente dunar (como ocurrió en el sector con enquinchado) y en consecuencia una mejora valiosa del paisaje para los turistas.
