## INTERROGANTES DE LA METALURGIA PREHISPÁNICA ANDINA. NUEVAS PROPUESTAS DESDE LOS HORNO DE QUILLAY (CATAMARCA, ARGENTINA)

### QUESTIONS OF ANDEAN PREHISPANIC METALLURGY. NEW PROPOSALS FROM THE QUILLAY FURNANCES (CATAMARCA, ARGENTINA)

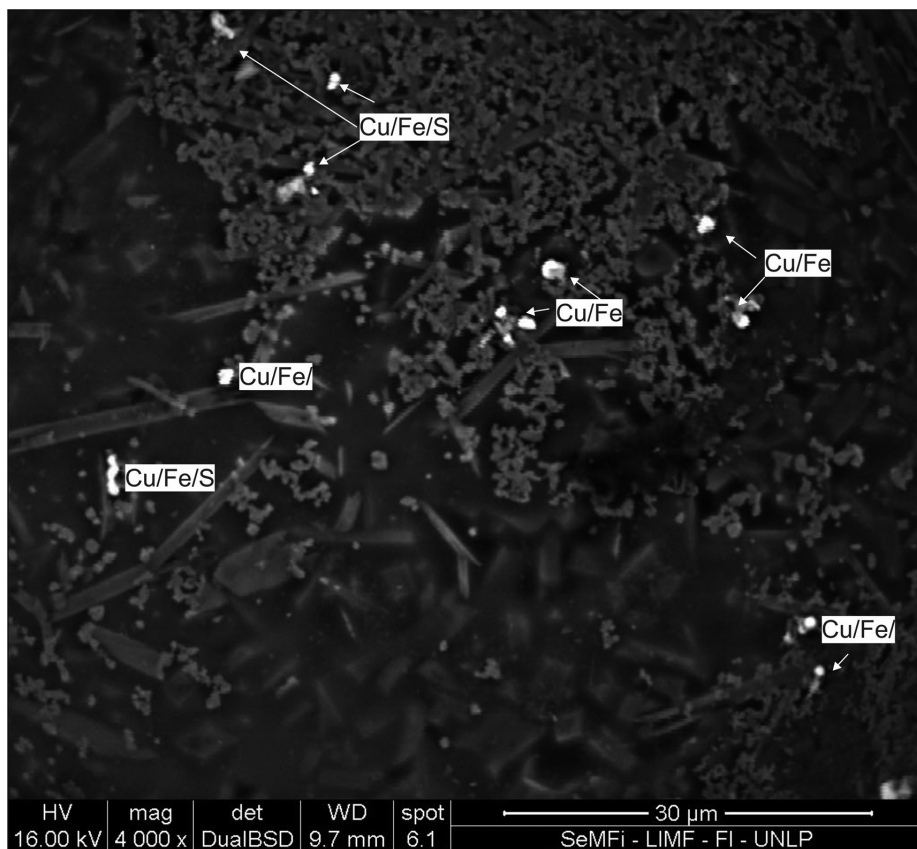
Figura 7. Escoria con glóbulos de  $\text{CuFeS}$  y  $\text{CuFe}$ . Imagen ESEM con electrones retrodifundidos de la M1. Slag with  $\text{CuFeS}$  and  $\text{CuFe}$  globules. ESEM Image with backscattered electrons of M1.

La observación de las M1 y M2 permitió detectar inclusiones poliédricas y nodulares de coloración blanca cuyos espectros indicaron la presencia de Cu, Fe y S en algunas fases y Cu y Fe en otras, ambas insertas en una matriz vítrea de aluminosilicatos y alcalinos (Figura 7). Como se puede observar en la Figura 8, por DRX estos compuestos fueron identificados como bornita ( $\text{Cu}_5\text{FeS}_4$ ) y delafosita ( $\text{CuFeO}_2$ ), incluso fueron detectados óxidos de cobre (cuprita) (tanto en M1 y M3). Las escorias contienen además abundante sílice (cuarzo), silicatos del grupo olivino (fayalita), feldespatos (plagioclasas) y óxidos de Fe (magnetita).

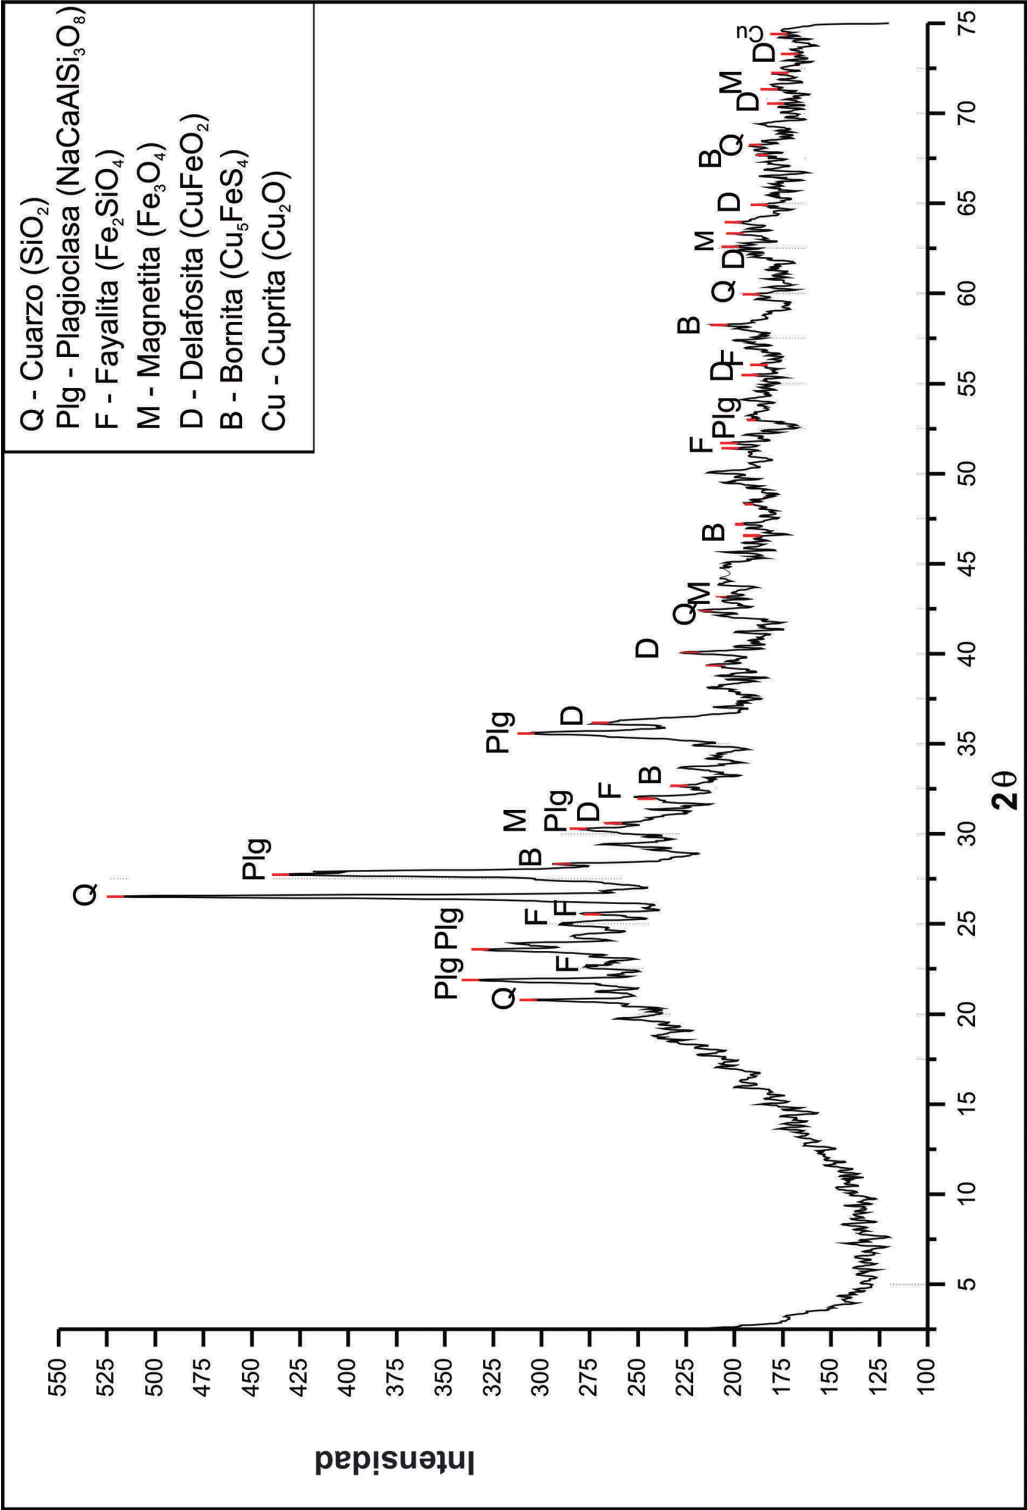
Figura 8. Difractograma de la M1. Se observa la composición química de la escoria de fundición en hornos. *Diffractogram of M1. It is possible to observe the chemical composition of the slag of smelting furnaces.*
