## LAS RUINAS DEL SHINCAL

ALBERTO REX GONZÁLEZ

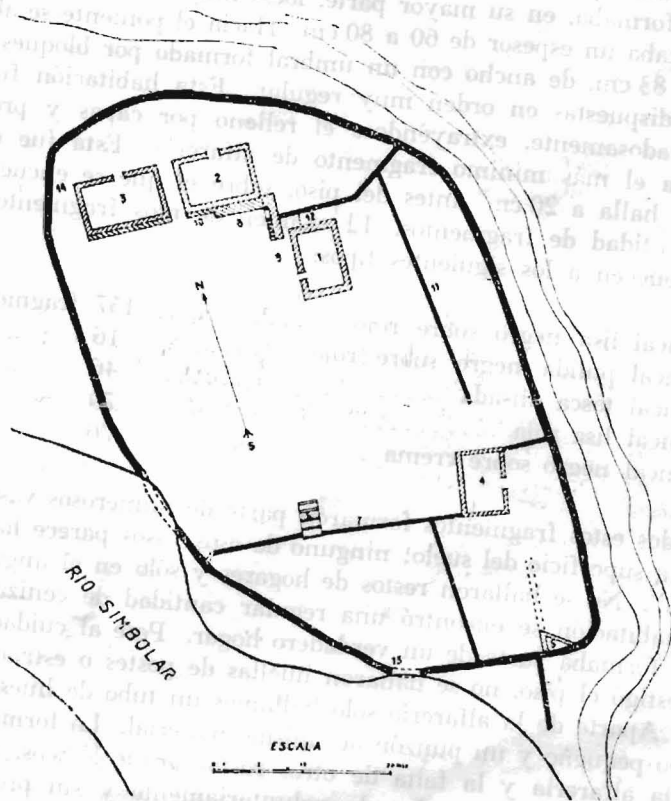
Plano de las ruinas situadas en la margen izquierda del río Simbolar, Shincal. 1 a 4, grandes habitaciones; 5 pequeño recinto; 6, escalera que une los dos niveles diferentes; 7, muro de piedra; 8, muro de refuerzo; 9, escalera; 10, sitio donde se hallan los asientos adosados a la pared; 11, muro; 12, prolongación interior de la muralla de circunvalación; 13, rotura de la muralla externa; 14, pasadizo. (Relevamiento del autor).

Fundamentalmente el núcleo principal de estas ruinas está constituido por tres grandes habitaciones muy próximas entre sí y una cuarta algo más alejada de aquéllas. El conjunto se halla protegido por una muralla que dibuja un perímetro irregularmente oval de 74 m. de largo por 48 m. de ancho.

Las tres habitaciones principales ocupan todo el espacio norte del perímetro delimitado por la muralla de circunvalación. La vivienda nº 1, se halla formando un ángulo recto con respecto a las otras dos. Presenta una planta rectangular de 8,54 de largo por 7.49 de ancho. El espesor de sus paredes oscila entre 0,65 m. y 0,70 m. y está constituida por hiladas regulares de bloques escogidos, aunque no preparados previamente. Las caras más regulares de esos bloques se colocaban hacia los lienzos internos y externos de la construcción; los bloques van unidos mediante mortero de barro. El alto de la pared, medido desde el punto más alto aún en pie hasta el piso original, alcanzaba a 1,85 m., por lo que suponemos, de acuerdo con la cantidad de material de derrumbe encontrado, que la pared original tuvo más de 2 m. de altura. El relleno lo formaba, en su mayor parte, loess muy fino de origen eólico, que alcanzaba un espesor de 60 a 80 cm. Hacia el poniente se abre una puerta de 83 cm. de ancho con un umbral formado por bloques y lascas escogidas dispuestas en orden muy regular. Esta habitación fue excavada cuidadosamente, extrayéndose el relleno por capas y preservándose hasta el más mínimo fragmento de alfarería. Esta fue escasa y sólo se la halla a 20 cm. antes del piso, sobre el que se encuentran la mayor cantidad de fragmentos. El examen de esos fragmentos revela que pertenecen a los siguientes tipos:

Las habitaciones números 2 y 3 forman un ángulo recto con respecto a la anterior. La primera mide 8,30 m. de largo por 4,60 m. de ancho. El espesor de las paredes oscila alrededor de los 85 cm. El alto máximo de los muros aún en pie es de 2.10 m., por lo que hay que calcular que

Otro detalle estructural importante lo constituyen los muros sobregregados en los frentes laterales de las habitaciones n° 2 y 3, según se puede ver en el n° 10 del croquis. Se trata de un muro de 1.75 m. de alto, adosado a las paredes del costado sur de ambas habitaciones. Este muro no mantiene constante ni su espesor ni su altura, pues está interrumpido por algunos detalles inusitados en la arquitectura indígena del noroeste argentino. Así, en el ángulo sureste de la habitación n° 2, el muro de sostenimiento no se halla directamente adosado a la pared de la habitación sino que forma una especie de reborde (frente al n° 8 del croquis) o de escalón sobresaliente que deja una superficie que sirve de pasadizo. El pasadizo sobreelevado tiene un largo total de 5.20 m. y ter-

minaba en una estrecha escalera, hoy destruida. El resto del muro de refuerzo (nº 10, croquis) tiene entre 40 y 50 cm. de espesor, terminando sobre el borde mismo de la habitación donde empieza el pasillo que separa el recinto nº 2 del nº 3. Este pasillo está casi dos metros por debajo del nivel de las mencionadas habitaciones; cuando comenzamos a excavarlo eran visibles dos escalones, únicos restos de la escalera que conducía al nivel superior.

En el ángulo que forman la habitación nº 1 y nº 2 existen una serie de detalles bastante complicados. Así del ángulo sureste de la última se desprende, en ángulo recto, un muro de 3,70 m. de largo que se orienta hacia el sur. Este muro tiene 1,30 m. de ancho, y sobre la cara que mira hacia el patio interior, existe una escalera de 50 cm. de ancho que une los desniveles en que están situadas las habitaciones 1 y 2. Cuando fueron quitados los escombros que la cubrían, eran aún visibles cuatro escalones. Entre el muro descrito y la pared de la habitación nº 1, queda una especie de pasillo interior, el que dobla en ángulo recto (nº 12, croquis); este pasillo sólo fue desescombrado en sus comienzos, estando totalmente relleno de loess y piedras derrumbadas. Entre el lado oriental de la habitación nº 1 y la muralla de circunvalación, existe un muro de sostenimiento paralelo a la primera (nº 11, croquis). El muro de circunvalación cierra aquí el paso que queda entre dos pequeñas elevaciones, para lo cual se ensanchó y tiene mayor altura.

Al sur de las habitaciones que acabamos de describir, se encuentran una serie de detalles. El nº 7 del croquis, es un muro de sostenimiento, que protege de posibles derrumbes los desniveles existentes entre el patio interior y la habitación nº 1 y la superficie situada entre este muro y la muralla indicada con el nº 13. Una escalera de 1,80 m. de ancho (nº 6) une ambas superficies. Esas superficies debieron ser arregladas artificialmente en la mayor parte de su extensión. La pared nº 7 termina sobre una cuarta habitación, nº 4, la que presenta dimensiones más modestas y muros más bajos que las ya descritas; su única entrada mira hacia el este. Del ángulo noreste de la habitación nº 4, se desprende una pared que va a unirse a la muralla de circunvalación entre los

n<sup>os.</sup> 13 y 5, formando un amplio recinto cerrado que suponemos pudo usarse como corral. Un pequeño recinto secundario de forma poco definida se halla en su ángulo sur. De este recinto secundario se desprende, ya fuera de la muralla externa, una pared paralela a la pendiente del cerrito, que se pierde casi junto a la barranca del río. Quizás su función pudo ser la de delimitar los bordes de un camino, que, saliendo del núcleo estudiado, se dirigiera hacia la parte baja del valle siguiendo el cauce del río o bien costeándolo. La acción erosiva de las corrientes estivales del río Simbolar ha borrado muchos vestigios arqueológicos, destruyendo en dos partes el muro de circunvalación y mostrando, en el corte dejado, que éste tuvo una altura considerable, de la cual por lo menos un tercio está sepultada en el suelo actual.
