Maestría en Evaluación Ambiental de Sistemas Hidrológicos

Tesis

Evaluación ambiental de las condiciones de explotación y uso del recurso hídrico subterráneo en el barrio Cerro Los Leones, Tandil.

Lic. Corina Iris Rodriguez

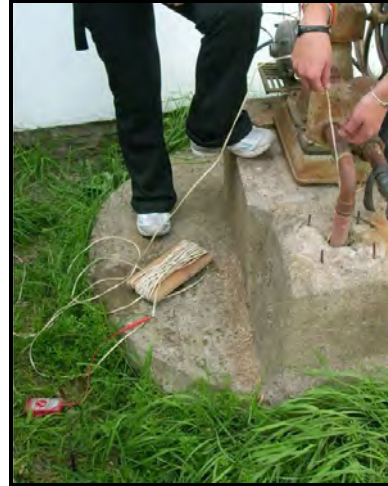
Figura 6. Medición del nivel freático en perforación con bombeador.

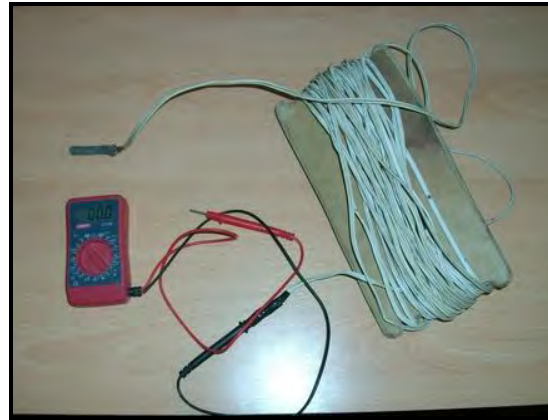
Figura 7. Sonda utilizada para la medición de niveles.

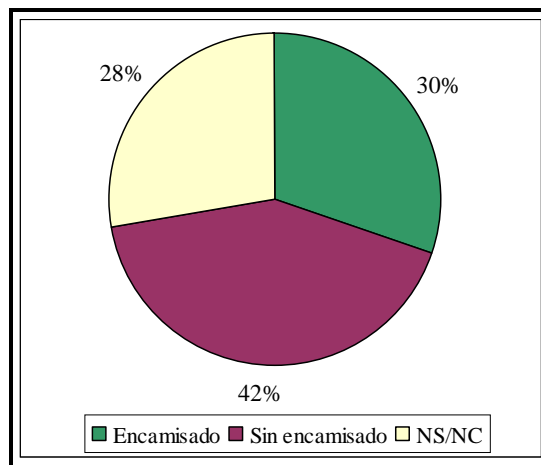
Figura 67. Presencia de cañerías de encamisado.

Un factor importante para la protección sanitaria, es la presencia de cañerías de encamisado en las perforaciones. Cuando se interrogó sobre este tema, muchos de los encuestados desconocieron la existencia o las características de dicho sistema. Se pudo observar que solamente el 30% de las perforaciones poseen encamisado (Figura 67).
