# **Evaluación ambiental del uso y gestión del agua subterránea en el partido de Tandil**

**TESIS DEL DOCTORADO EN CIENCIAS NATURALES**

**Evaluación ambiental del uso y gestión  
del agua subterránea en el partido de Tandil.  
Pautas para su gestión sustentable**

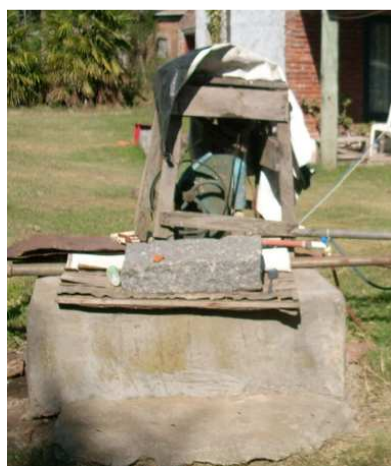
Figura 19. Pozo N° 2.  
Barrio Cerro Los Leones.

14	Antigua	Perforación. Sin datos de profundidad. Sin encamisado. Inadecuada cobertura superficial. Bombeador en superficie.	Distancia al pozo absorbente de 4 metros. Posible ingreso de agua y otros elementos por la boca del pozo.
15	Antigua	Perforación. Sin datos de profundidad. Sin encamisado. Inadecuada cobertura superficial. Bomba sumergible.	Se ubica a 12 metros del pozo absorbente. Presencia de residuos en cercanías a la perforación, entre ellos envases vacíos de agroquímicos.
16	Reciente	Perforación. Sin dato de profundidad. Encamisado. Adecuada cobertura superficial. Bomba sumergible.	No se observaron focos contaminantes cercanos.
17	Antigua	Perforación. Sin dato de profundidad. Sin encamisado. Inadecuada cobertura superficial. Bombeador en superficie.	Posible ingreso de agua y otros elementos por la boca del pozo.
18	Antigua	Perforación. Sin dato de profundidad. Sin encamisado. Inadecuada cobertura superficial. Bombeador en superficie.	Distancia al pozo absorbente de 8 metros. Ingreso de aceite desde el motor del bombeador.

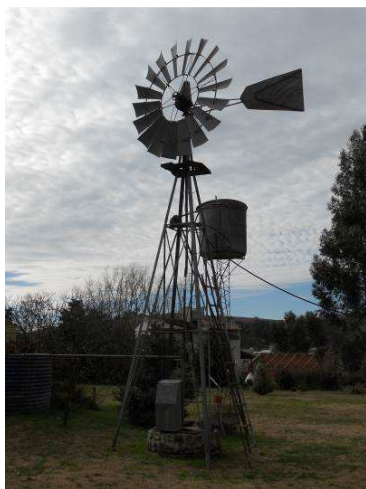
Figura 28. Molino Sitio N° 7.  
Barrio Don Bosco.

Las características de diseño y construcción de las perforaciones, así como la cercanía a pozos contaminantes, se detallan en la Tabla 12 y se ejemplifican en las Figuras 28 y 29. Se observa que la mayoría de las perforaciones y pozos tienen falencias en su construcción por la inadecuada protección superficial y/o por la carencia de cañería de encamisado o sellado.

6	Antigua	Perforación. Profundidad de 12 metros. Sin encamisado. Inadecuada cobertura superficial. Bombeador en superficie.	Ubicado a 3 metros del pozo absorbente.
7	Reciente	Perforación. Profundidad mayor a 22 metros. Sin encamisado. Cobertura superficial adecuada. Bombeador en superficie.	Distancia al pozo absorbente de 9 metros
8	Antigua (Figura 21)	Perforación. Profundidad de 17 metros. Encamisado. Cobertura superficial inadecuada. Bombeador en superficie.	Se ubica a 7 metros del pozo absorbente
9	Reciente	Perforación. Sin dato de profundidad. Encamisado. Cobertura superficial inadecuada. Bomba sumergible.	No se observaron focos contaminantes cercanos.

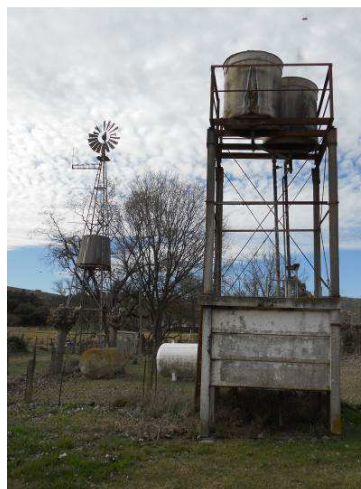
Figura 29. Molino Sitio N° 8.  
Barrio Don Bosco.

8	Antiguo (Figura 29)	Molino colocado sobre un pozo cavado a pico y pala. Protección superficial inadecuada. Pérdidas en las cañerías de agua.	En el predio funcionó un matadero hasta 1960, cuando pasó a ser un basurero municipal por varios años. En la actualidad, constituye una chacra experimental universitaria donde se crían animales.  Posible ingreso de agua y otras sustancias por la boca del pozo. Ubicado a más de 25 metros del pozo absorbente.
9	Reciente	Perforación. Encamisado. Sellado. Protección superficial inadecuada. Bomba sumergida. Sin dato de profundidad	Ubicado aguas arriba del flujo regional. Distancia de 14 metros al pozo absorbente.
10	Incluye: a) Perforación reciente, 2008. b) Aljibe antiguo.	a) Perforación: 20 metros de profundidad. Encamisado. Sellado. Protección superficial adecuada. Bomba sumergida. (Se utilizó para la toma de muestras de agua). b) Aljibe: pozo cavado a pico y pala. Protección superficial inexistente. Profundidad de 6 metros. (Se utilizó para medir el nivel freático).	Perforación ubicada a 19 metros del pozo absorbente.

Se realizó una entrevista a una de las pobladoras más antiguas del barrio, Sra. Ada Guezi de Noli, la que comentó que en un terreno de la zona, donde actualmente funciona la chacra experimental de la UNICEN (Sitio N° 8), en la década de 1950 funcionó el matadero municipal, el cual arrojaba sus residuos y efluentes en el arroyo del Fuerte, el cual circula a pocos metros del sector de estudio. Pocos años después, el matadero cesó su actividad y en el predio se ubicó un basurero municipal a cielo abierto. Ante tal situación, los vecinos se agruparon para reclamar por los fuertes olores y moscas y después de dos años dejó de funcionar y se cedieron los terrenos a la Universidad. Es necesario tener en cuenta esta situación a la hora de analizar la calidad del recurso aguas abajo del sector mencionado.

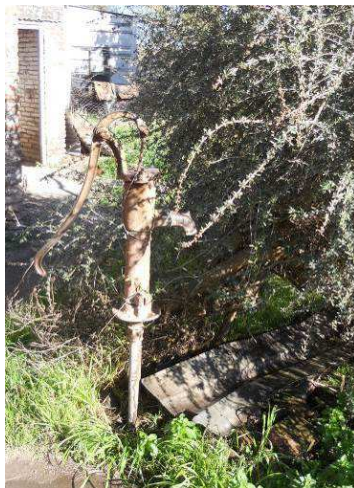
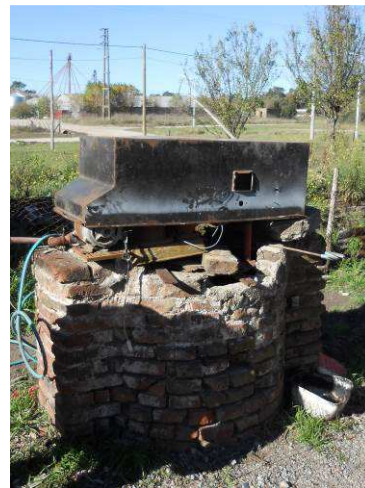
Figura 39. Pozo N° 13. María Ignacia.

13	Antiguos (Figuras 39 y 40)	Un aljibe y una perforación, ambos de escasa profundidad. Además, existe otra perforación de 30 metros de profundidad, que es la utilizada para consumo. En los tres casos la protección superficial es inadecuada. Ambas perforaciones poseen bomba manual.	Existen dos pozos absorbentes, uno ubicado a 7 metros de la perforación en uso.	Utilizan agua de pozo para limpiar y cocinar. Mientras que para beber obtienen agua de red de otra vivienda de la localidad. No poseen cañerías de distribución. Si bien a fines de 2012 se extendió la red por su frente, aún no se encuentra conectado.
14	48 años	Perforación. 25 metros de profundidad. Sin encamisado ni sellado. Protección superficial inadecuada. Bombeador en superficie.	Pozo absorbente alejado más de 25 metros. Posible acceso de contaminación superficial a la perforación.	El servicio de red no llega a esta vivienda. Utilizan agua de su perforación para todos los usos domésticos.

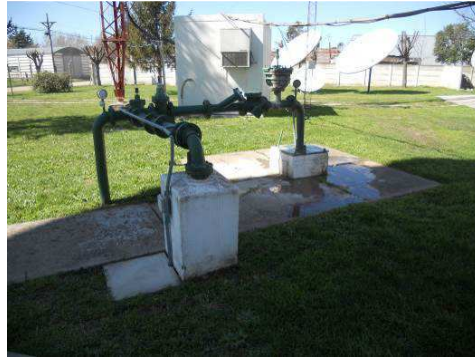
Figura 41. Pozo N° 16 (Cooperativa). María Ignacia.

15	Antigua	Perforación de escasa profundidad, sin dato preciso. Sin encamisado ni sellado. Protección superficial inadecuada. Bomba manual.	Pozo absorbente a 8 metros. En el mismo lote hay 3 viviendas, cada una con su perforación y su pozo absorbente.	Utilizan agua de la perforación para todos los usos domésticos. No poseen cañerías de distribución, por lo cual la acarrean hacia el interior del domicilio.
16	1980. (Figura 41)	Perforación. 59 metros de profundidad. Encamisado. Sellado. Adecuada protección superficial. Bomba sumergida.	No se evidenciaron focos contaminantes cercanos.	Pozo N° 1 de la Cooperativa de servicios. En forma conjunta con el pozo N° 2 abastece a la red de agua potable de la localidad.

Las perforaciones y pozos detallados en la Tabla 19 constituyeron la red de medición de los niveles freáticos y de muestreo de agua subterránea. La Figura 42 presenta su distribución en el sector de estudio. Cabe destacar que en el sitio N° 16 correspondiente a la perforación de abastecimiento público la medición hidrométrica se realizó en un pozo de observación ubicado a 7 metros.

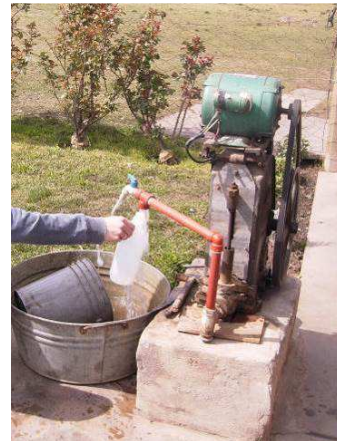
Figura 52. Pozo N° 4. Gardey.

4	Antiguo (Figura 52)	Perforación. 13 metros de profundidad. Sin encamisado ni sellado. Protección superficial inadecuada. Bombeador en superficie.	Se encuentra a 11 metros del pozo absorbente.	Consumían agua de pozo, debido al olor a cloro de la red. En 2009 a partir de los resultados de esta investigación, comenzaron a consumir agua de red.

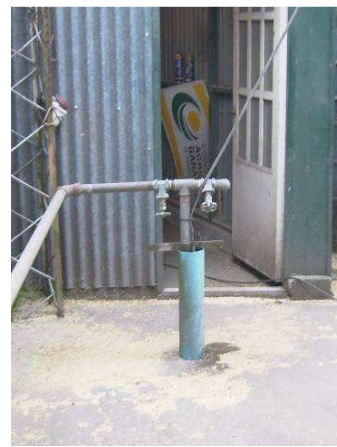
Figura 54. Pozo N° 11. Gardey.

11	Reciente. 10 años. (Figura 54)	Perforación. 30 metros de profundidad. Encamisado. Sellado. Protección superficial inadecuada. Bomba sumergida.	El sitio corresponde a una empresa de acopio de cereales. Se observó el ingreso de cereales por la boca del pozo.	El agua de pozo se utiliza para la limpieza del predio y máquinas. Para el consumo humano utilizan agua de red municipal.
12	Incluye: a) Perforación reciente. b) Molino. Antiguo.	a) Perforación. Sin dato de profundidad. Encamisado. Sellado. Protección superficial adecuada. Bomba sumergida. b) Pozo cavado con molino. Sin dato de profundidad. Protección superficial inadecuada.	Existe un tambo en las cercanías, cuya laguna de efluentes se ubica a 20 metros del molino (b). Posible afectación por agroquímicos en la perforación (a)	Utilizan agua del pozo (b) para todos los usos domésticos y también para el funcionamiento del tambo. La perforación (a) se utiliza para el riego de cultivos de papa.

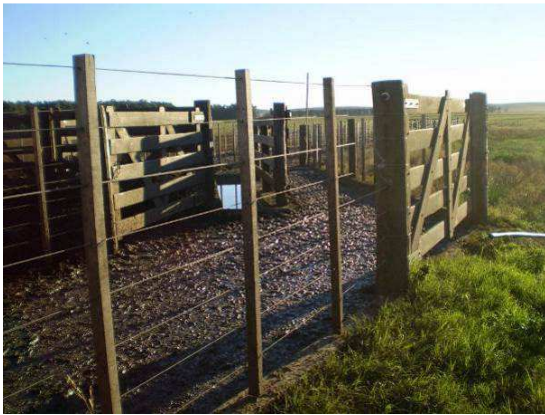
Figura 66. Contenido de heces en corrales de encierre (Sitio N° 1)

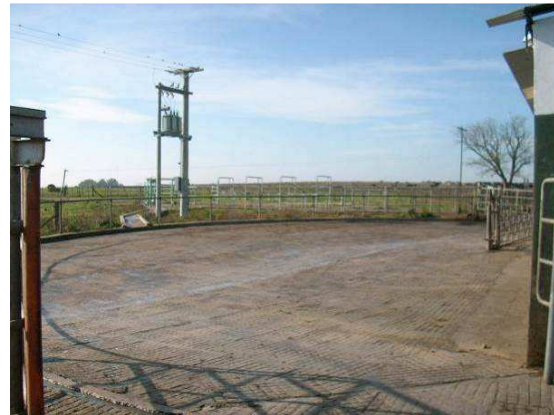
Figura 67. Corrales de encierre luego del lavado con manguera a presión (Sitio N° 4)

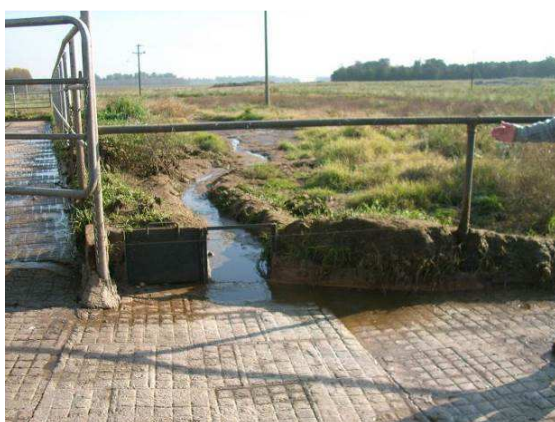
Figura 68. Compuerta para salida de efluentes sobre el terreno hacia las cavas (Sitio N° 4)

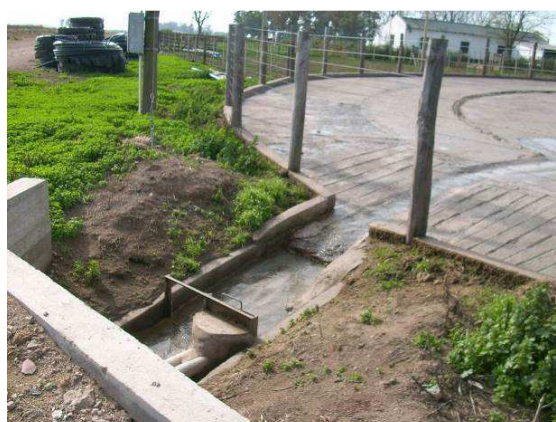
Figura 69. Salida de efluentes desde el corral hacia la cava (Sitio N° 5)

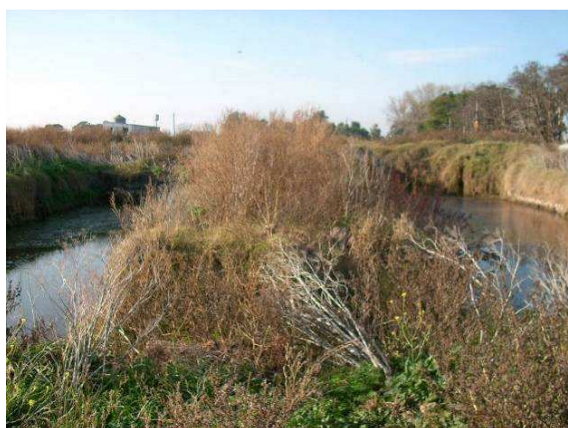
Figura 70. Presencia de dos cavas paralelas (Sitio N° 3)

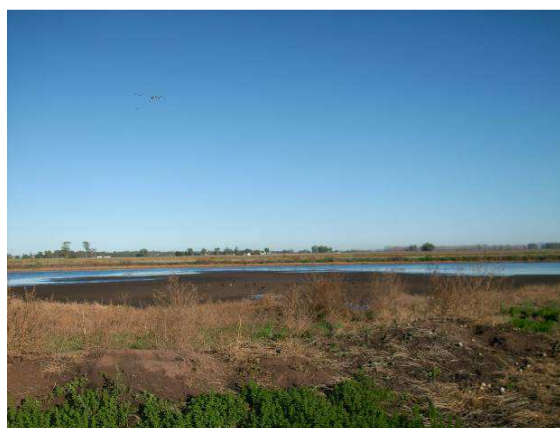
Figura 71. Vertido de efluentes en un cuerpo de agua superficial (Sitio N° 7)

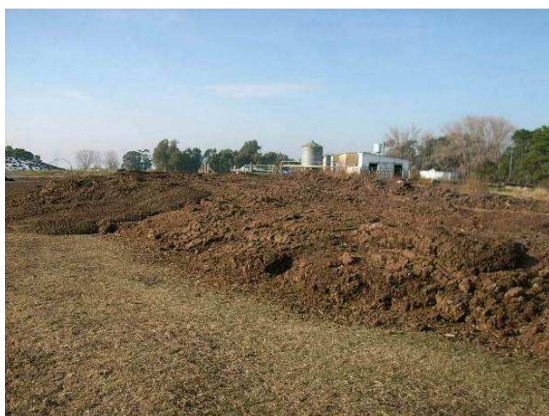
Figura 72. Acumulación de excrementos en cercanías del tambo N° 4

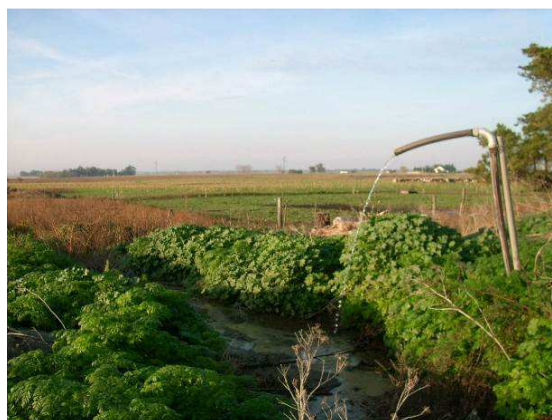
Figura 73. Vertido del efluentes de enfriamiento de leche junto a los excrementos (Sitio N° 2)
